PROMOTOR MERCAGRANADA	<b>NAVE DE POLIVALENCIA</b>	FECHA AGOSTO/2018

MERCAGRANADA www.mercagranada.es		ESCALA 1/500 1/20
	PLANO PLANTA GENERAL-REHABILITACION DE MUELLES	PLANO <b>01</b>

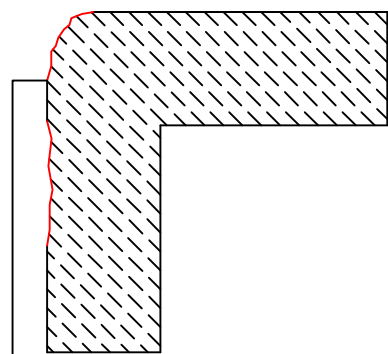
Estado Actual muelles

Perdida de capa superficial de Hormigon dejando la armadura a la intemperie, oxidandose y con peligro de perder la resistencia portante

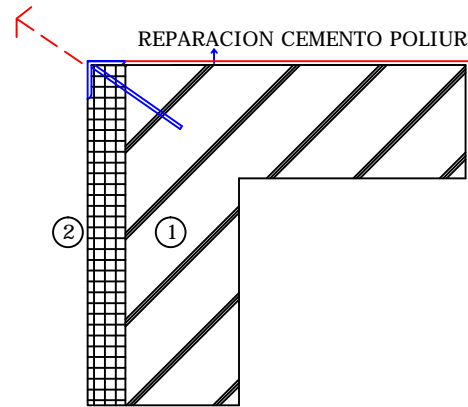
Estado Reformado

Perfil lpn a colocar Enrasado con el Peto

- ① Estructura Saneada
- ② Sub-Estructura  
Cemento(Pasivado de armadura y puente de union)  
+ Mallazo unido con conectores (tacos quimicos)  
+ Gunitado  
(10-15cm) De espesor Total.
