PROMOTOR MERCAGRANADA	<b>NAVE DE POLIVALENCIA</b>	FECHA AGOSTO/2018

MERCAGRANADA www.mercagranada.es		ESCALA 1/500 1/20
	PLANO PLANTA GENERAL-REHABILITACION DE MUELLES	PLANO <b>01</b>

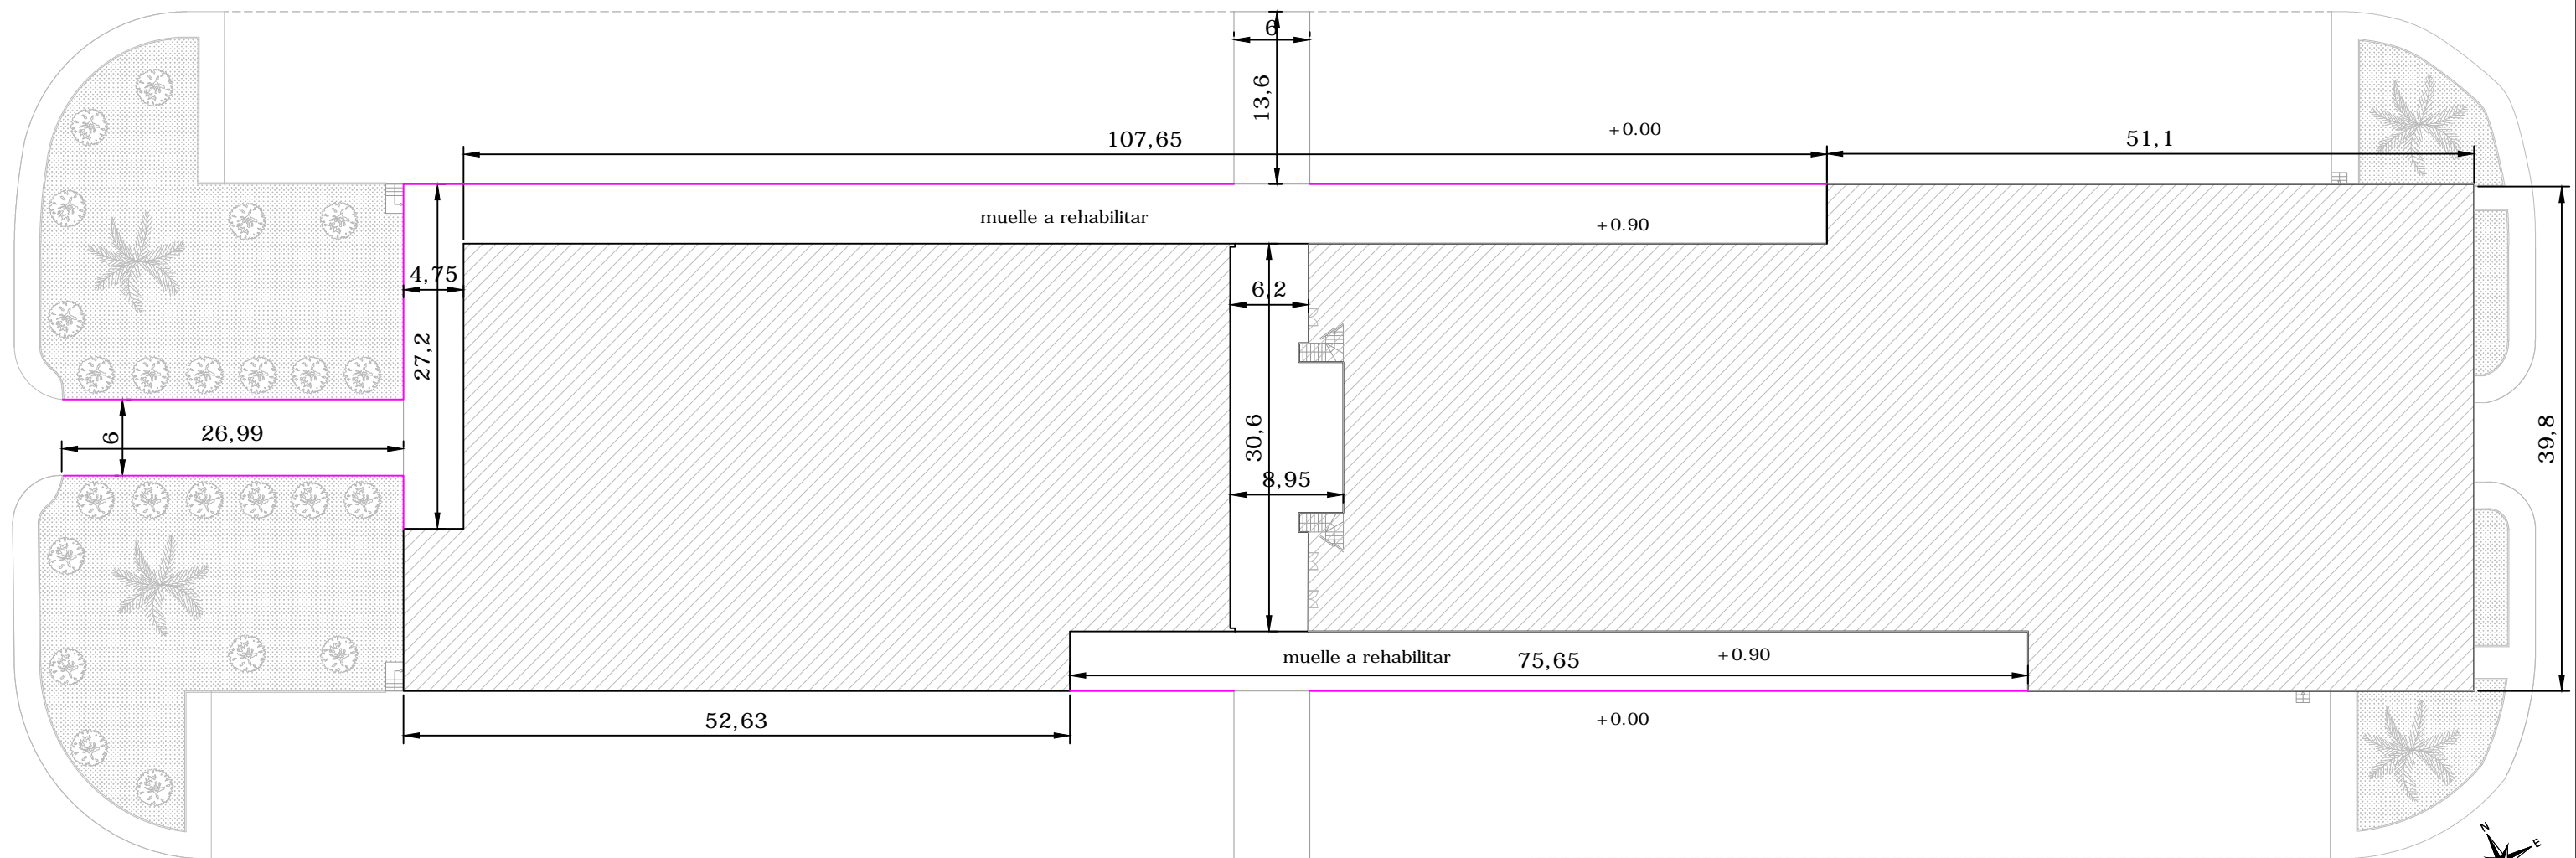
Estado Actual muelles

Perdida de capa superficial de Hormigon dejando la armadura a la intemperie, oxidandose y con peligro de perder la resistencia portante

- ① Estructura Saneada
- ② Sub-Estructura  
Cemento(Pasivado de armadura y puente de union)  
+ Mallazo unido con conectores (tacos quimicos)  
+ Gunitado  
(10-15cm) De espesor Total.
